**Dirección Provincial de
Obras y Servicios Sanitarios**

NOTA DPOSS N° 2242 /2017

Nos dirigimos a usted a fin de dar respuesta a la minuta de comunicación 89/2017, por ingresada con el N° 5436 del registro de ésta Dirección, en la cual solicita la urgente reparación de la cañería cloacal ubicada en la vereda del macizo 72 D, sobre la calle Beauvoir, lo cual produce el vertido de aguas servidas en la vía pública, con el consecuente impacto ambiental y sanitario para toda la población.

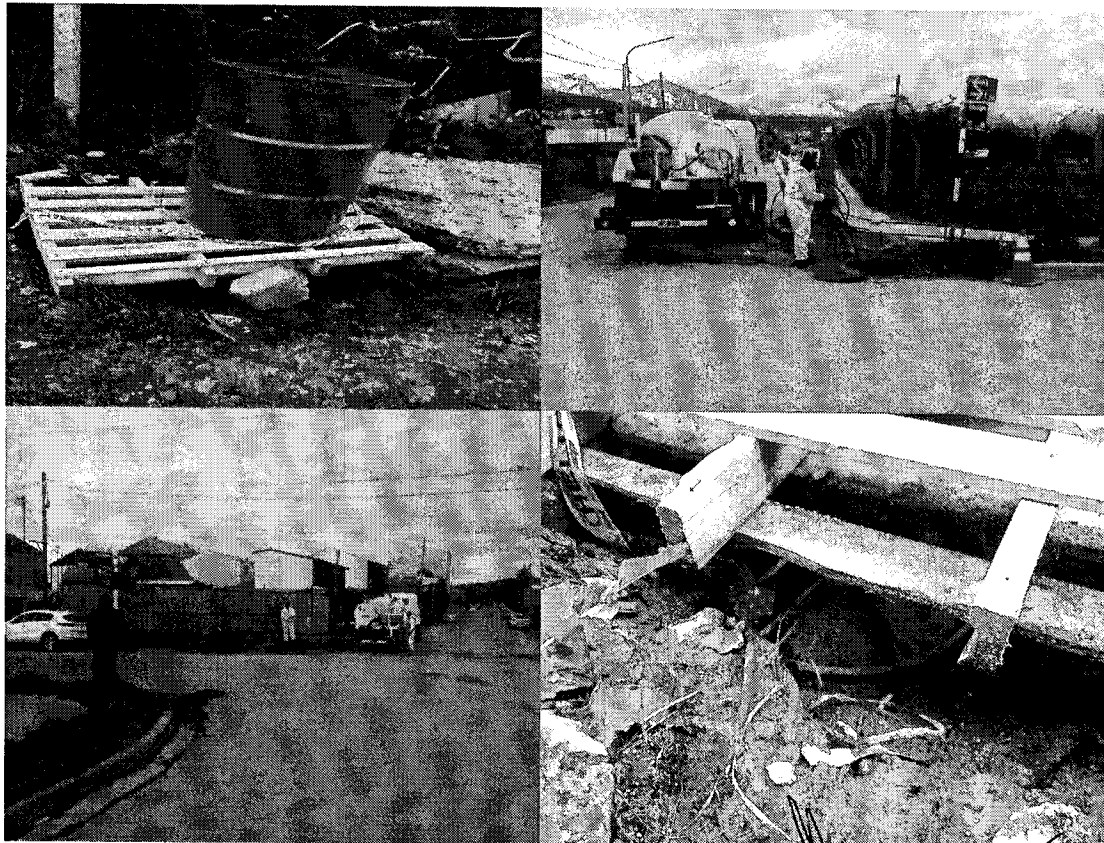
Me dirijo a Ud. con el fin de informarle que sobre lo solicitado en el día de la fecha 23 del corriente mes se observa en la vereda de Macizo 72 hay una cámara sin tapa rebalsando de líquidos cloacales sobre vereda y escurrimiento sobre la calle Beavoir bajando hacia la calle Gral Belgrano. Se procede a llamar a la Empresa encargada de desoptruccion para que libere la cañería con obstáculo., Durante el trabajo se observa desprendimiento y gran cantidad de aceites y de grasas en la cámara y luego que obstaculiza el buen funcionamiento del circuito colector. Frente a la cámara que rebalsaba se encuentra el local de comida Nana Rosa.-

Se Informa que quedo funcionando normalmente, adjunto fotos.

En tal sentido, ponemos en su conocimiento que se ha dado intervención sobre la misma a la Sugerencia de Obras de nuestra Institución, quien informó que se procedió a la desobstrucción de la cañería y cámara que se encontraba con obstáculos, quedando funcionando normalmente, tal lo expresa en el informe que en original se adjunta a la presente.
