**Dirección Provincial de
Obras y Servicios Sanitarios**

NOTA DPOSS N° 1096/2025.-

Ref.: Respuesta a Minuta de Comunicación N.º 31/2025

Reclamo: *14919*

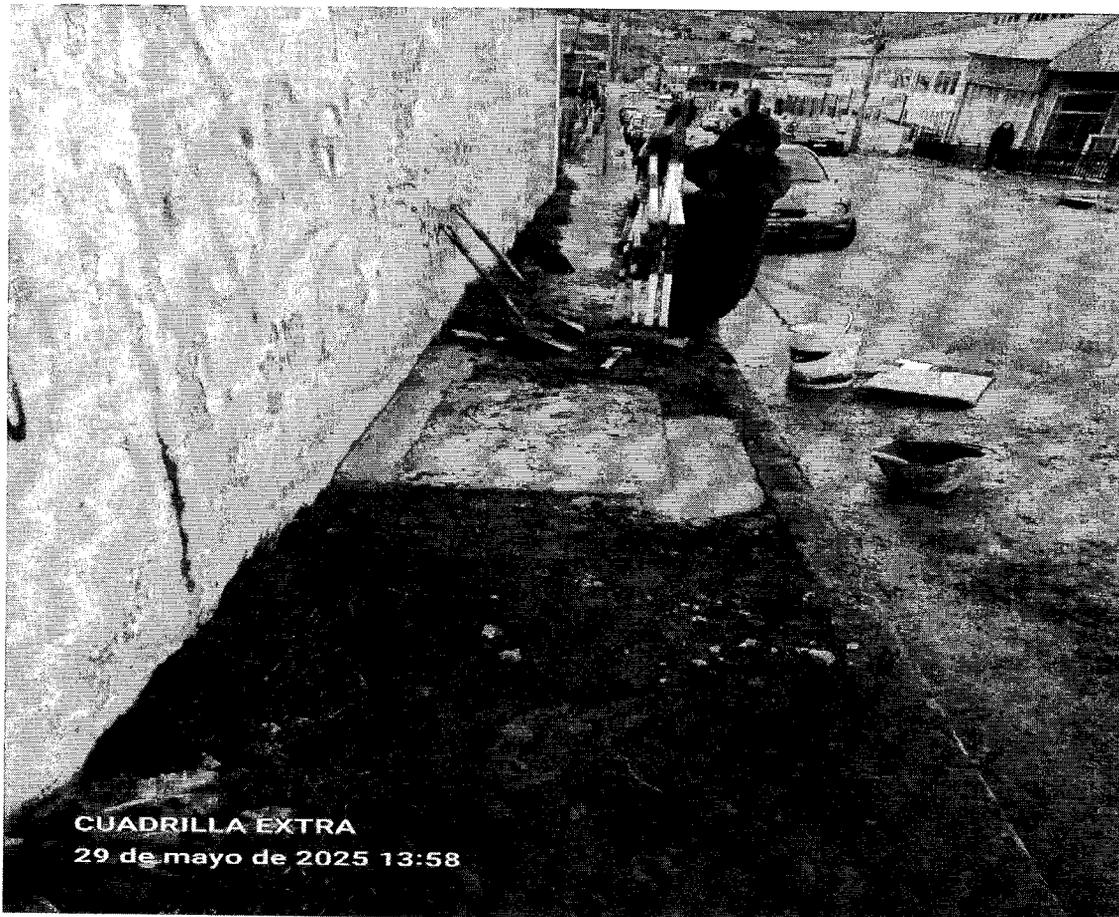
Descripción: *TAPA DE BR. DETERIORADA*

Estado de Boca de Registro:

EN CONDICIONES

Los días 23/05 y 29/05, sobre la vereda del Gimnasio de la Escuela 15, ubicada en calle J. Rucci 2463, se llevaron a cabo trabajos de señalización, valizado y reparación de tapa boca de registro.

- Retiro de tapa de boca de registro existente.
- Excavación a pico y pala
- Instalación de nueva tapa boca de registro premoldeada de hormigón.
- Sellado interior de BR
- Ajuste a nivel de vereda.
- Limpieza final de obra.

Durante esta intervención, se garantizó la integridad estructural de la tapa y boca de registro, asegurando la seguridad peatonal y vehicular.
