Concejo Deliberante
de la Ciudad de Ushuaia

NOTA N°: 184
LETRA: P.S.P

Ushuaia, 9 de octubre de 2012

FUNDAMENTOS

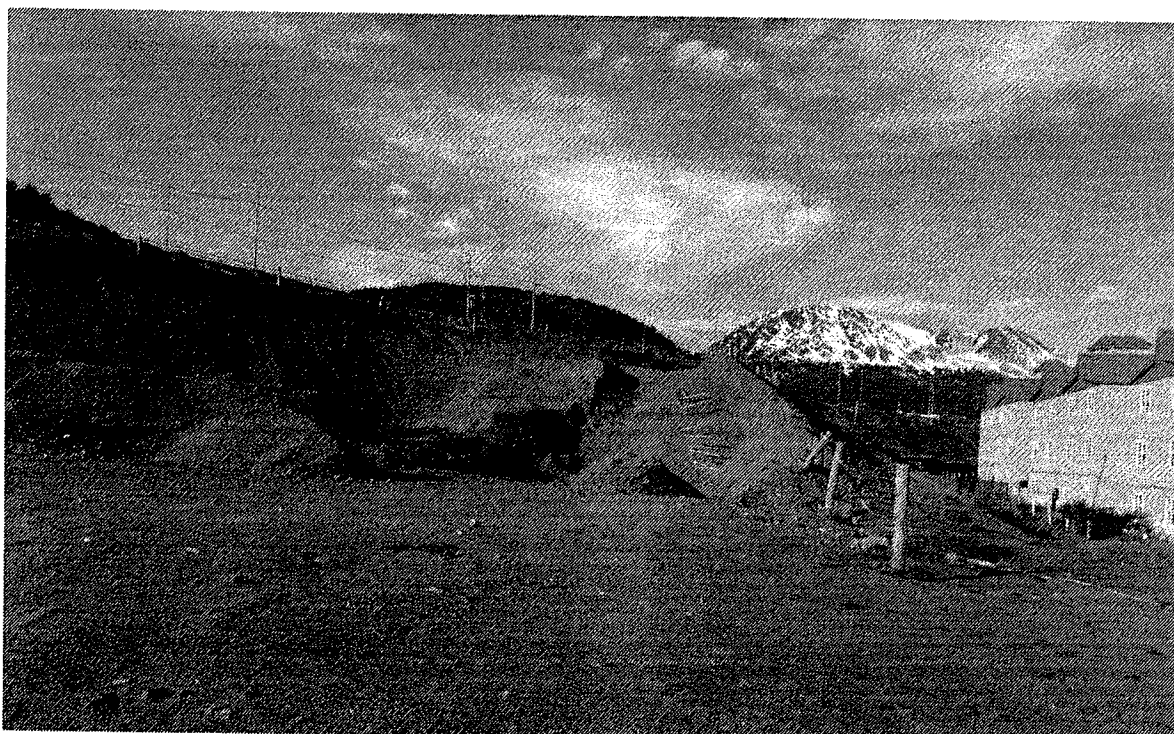
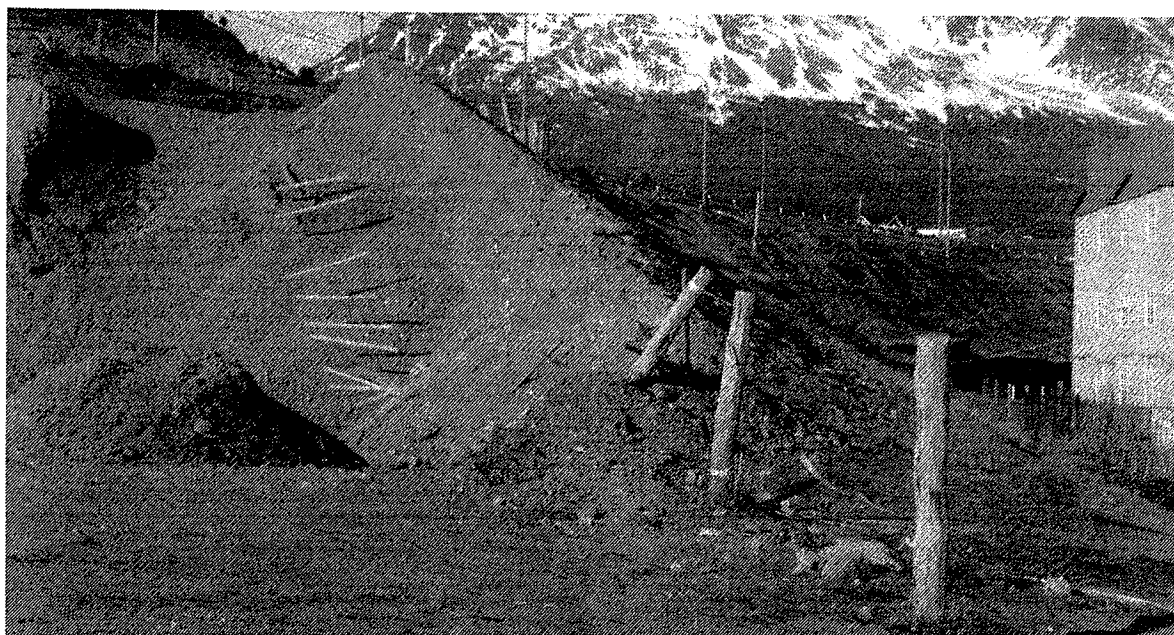
Días más tarde recorrimos el lugar acompañados de los vecinos para constatar allí la situación planteada y comprobamos que en la obra hicieron movimientos de suelo retirando tierra de algunas zonas, colocando terraplenes en otras de modo que alteraron el curso de algunos chorrillos y desagües preexistentes.

Estos cursos de agua ahora perjudican a los vecinos ya que escurren en dirección a las viviendas ubicadas en la Parcela 2B, Macizo 3 de la sección G y generan diversos trastornos en la vida cotidiana de los habitantes, poniendo en riesgo la estabilidad de las tiras de departamentos.

Sería conveniente que el Departamento Ejecutivo Municipal, a través del área competente, constate los trabajos que se están realizando en el sector y logre por

sí o por la empresa responsable de la obra, resolver el problema que se le ha generado a los vecinos del barrio Gustavo Giró.
