Mediante la presente se remite adjunto  
Resolución CD N° **55** /2016, dada en sesión ordinaria de fecha 27 de abril de 2016,  
por la cual se solicita al Departamento Ejecutivo Municipal, informe sobre la obra  
pública de pavimentación de la avenida que vincula las calles Facundo Quiroga y  
Yaganes, a fin del trámite que estime corresponder.-

Nota N° 87 /2016.-  
LETRA: D.O..-

De acuerdo a lo solicitado en la Nota de referencia, en relación a las observaciones planteadas sobre la obra pública de pavimentación de la Avenida que vincula las calles Facundo Quiroga y Yaganes de nuestra ciudad.-

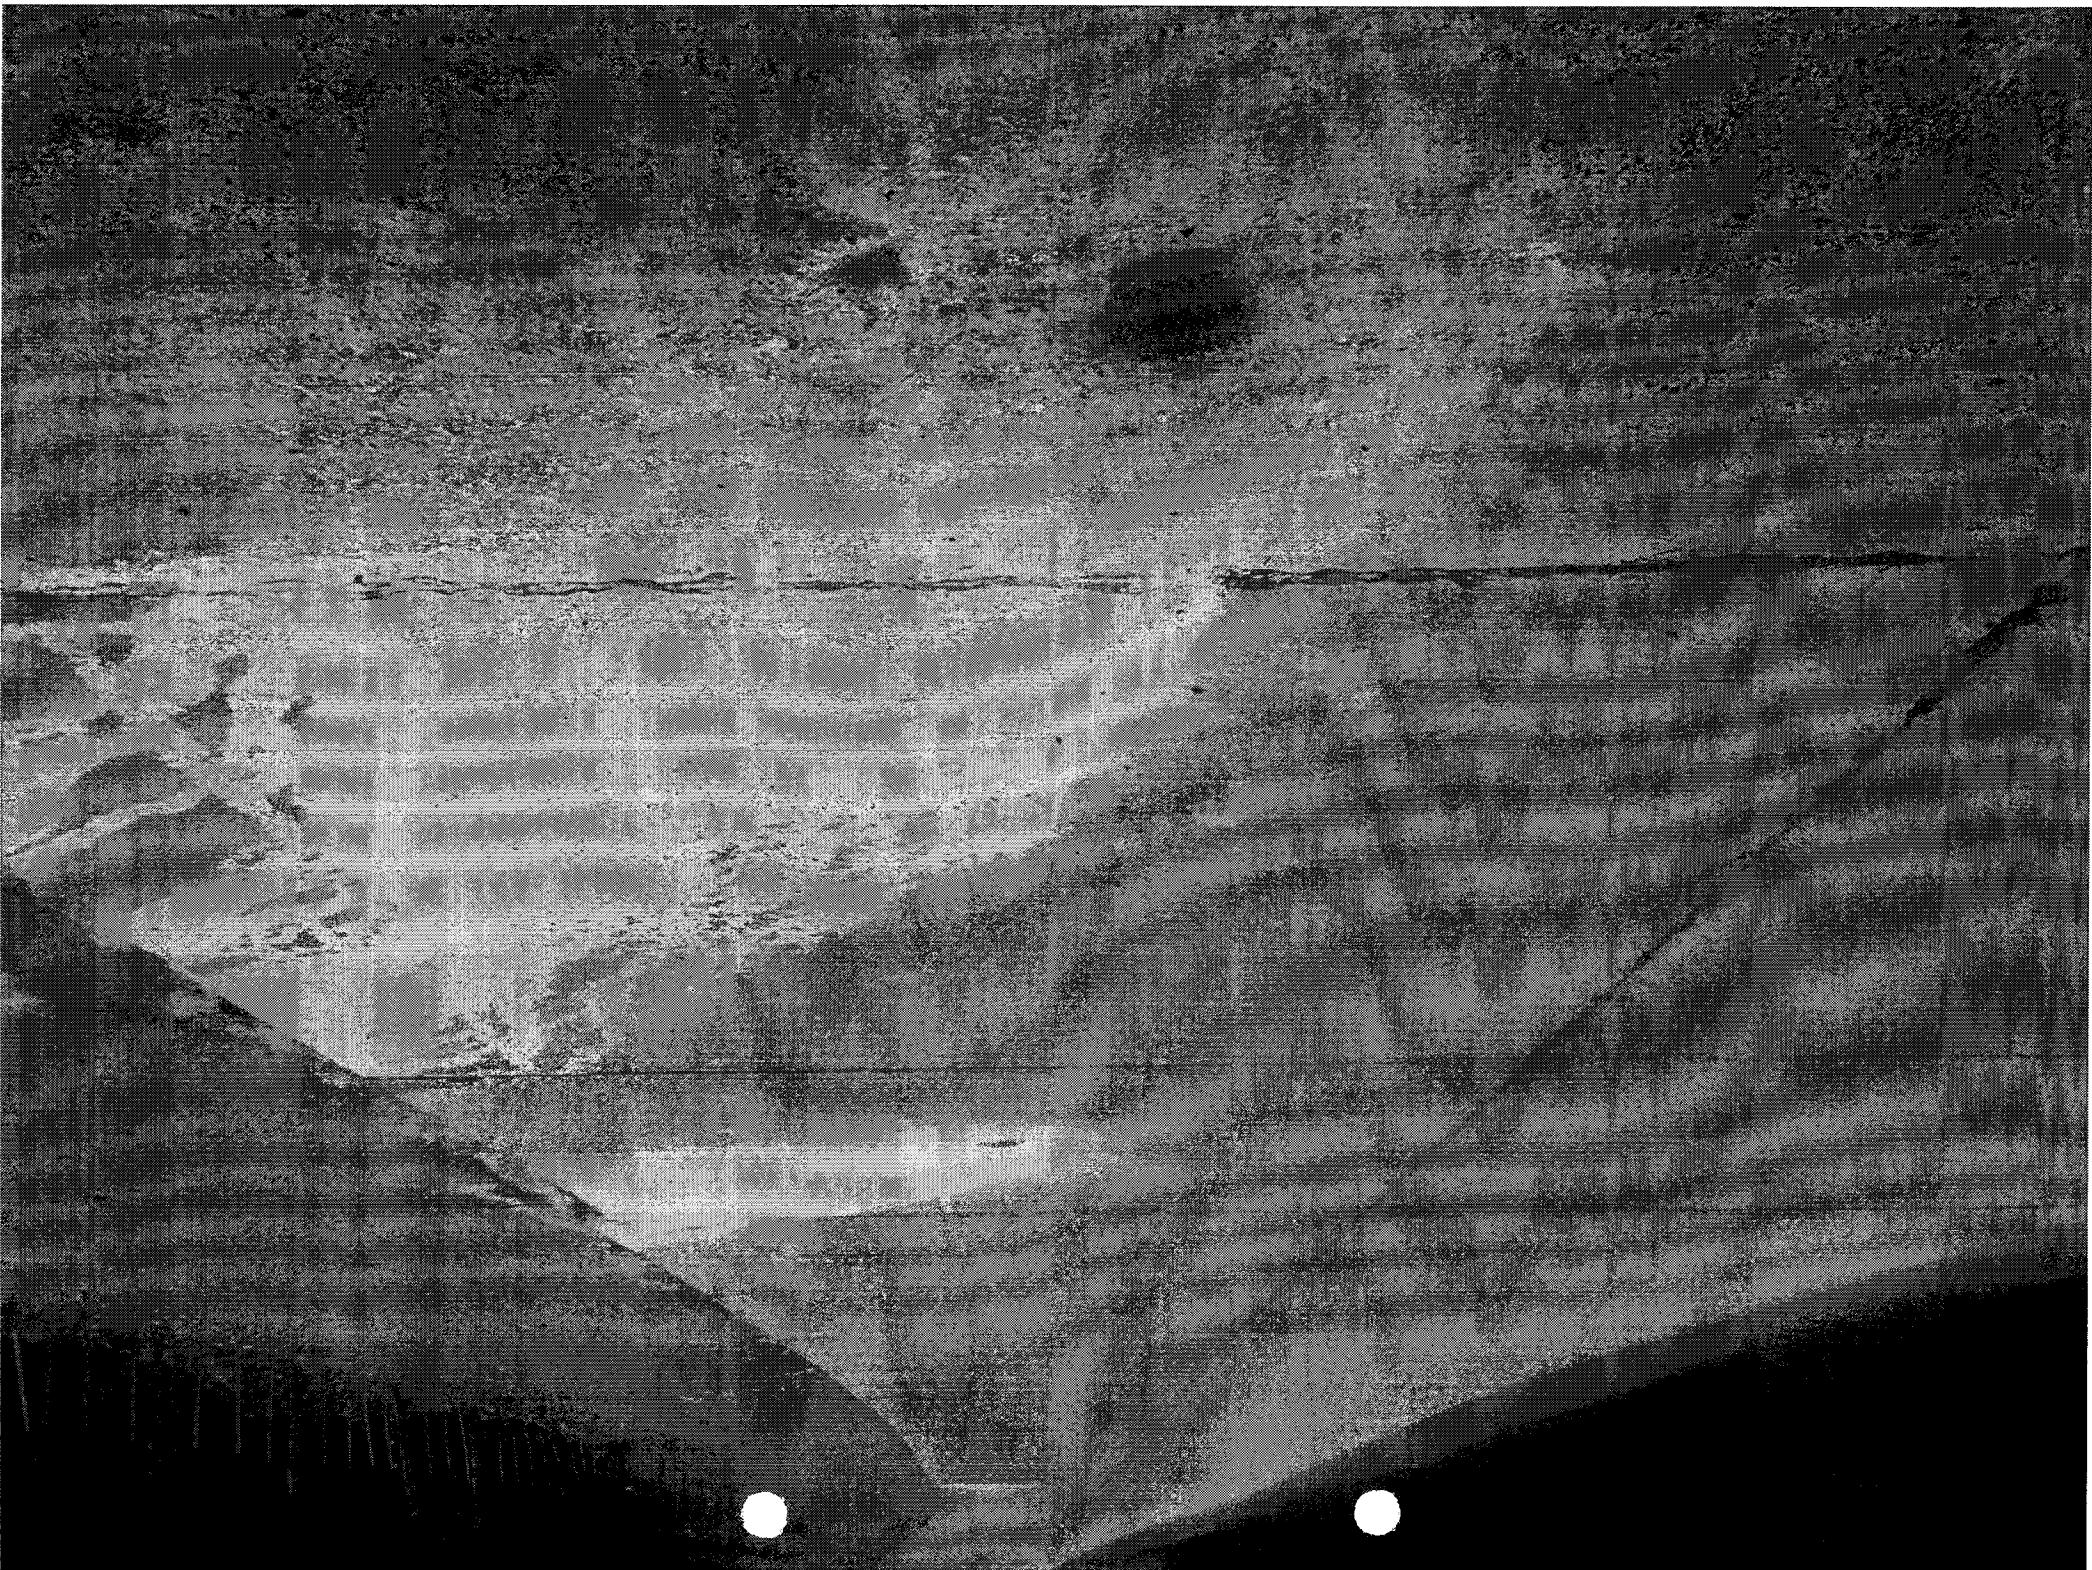
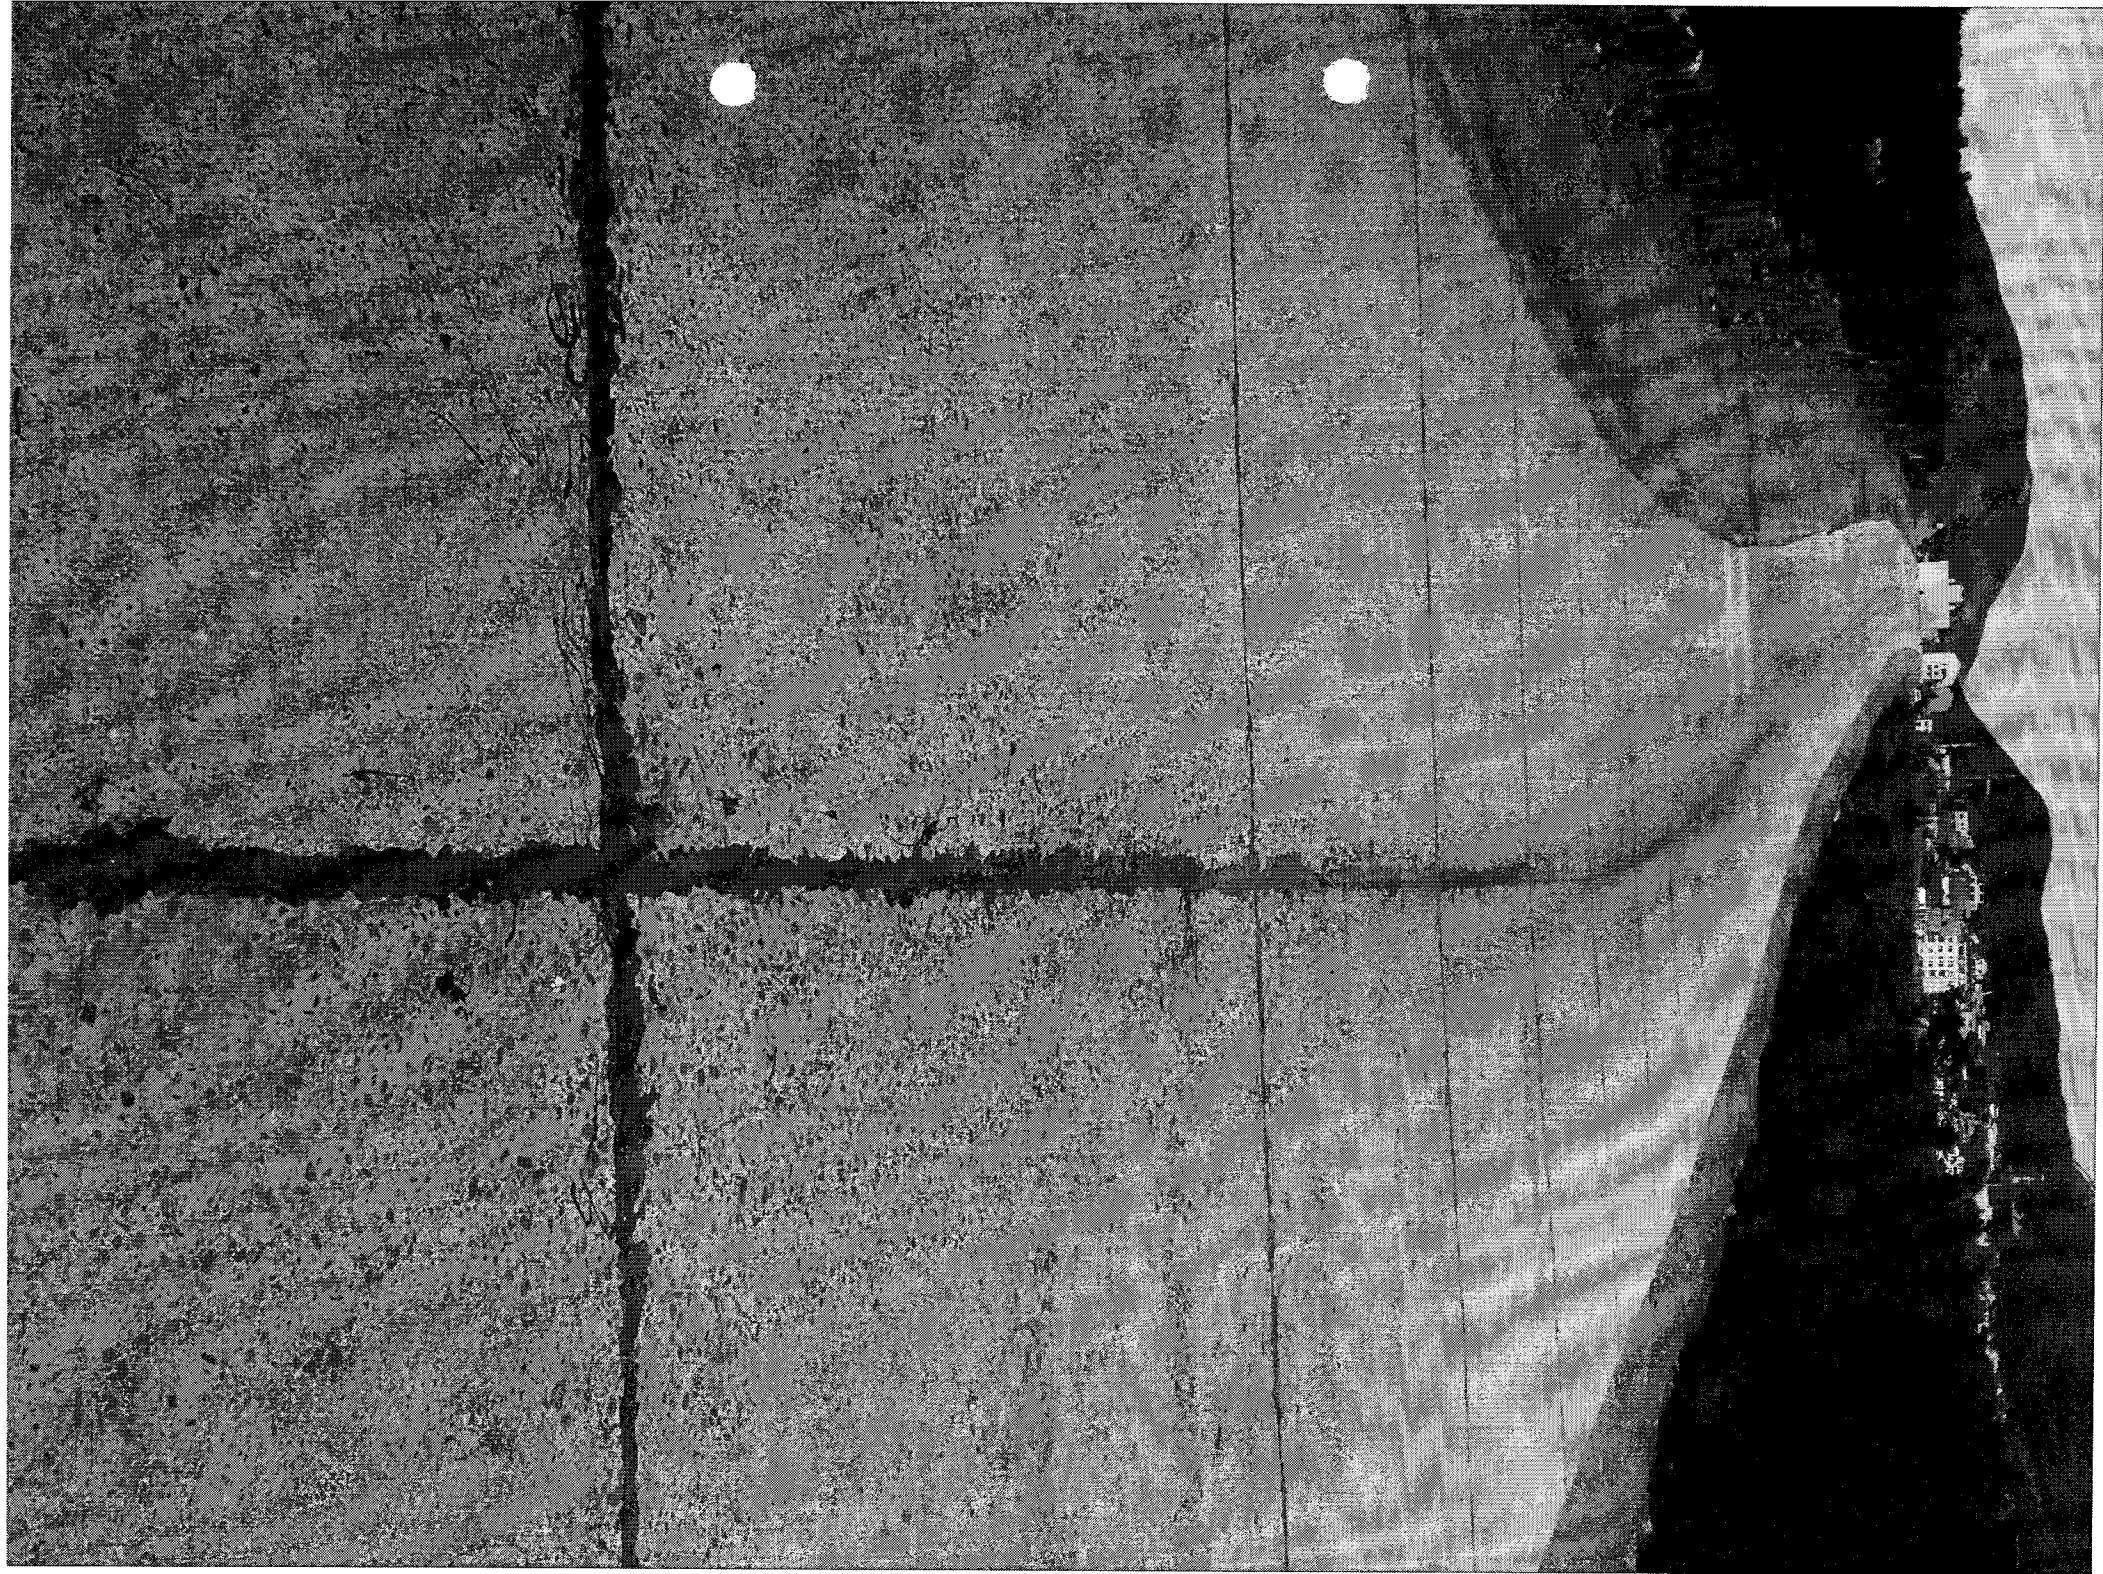
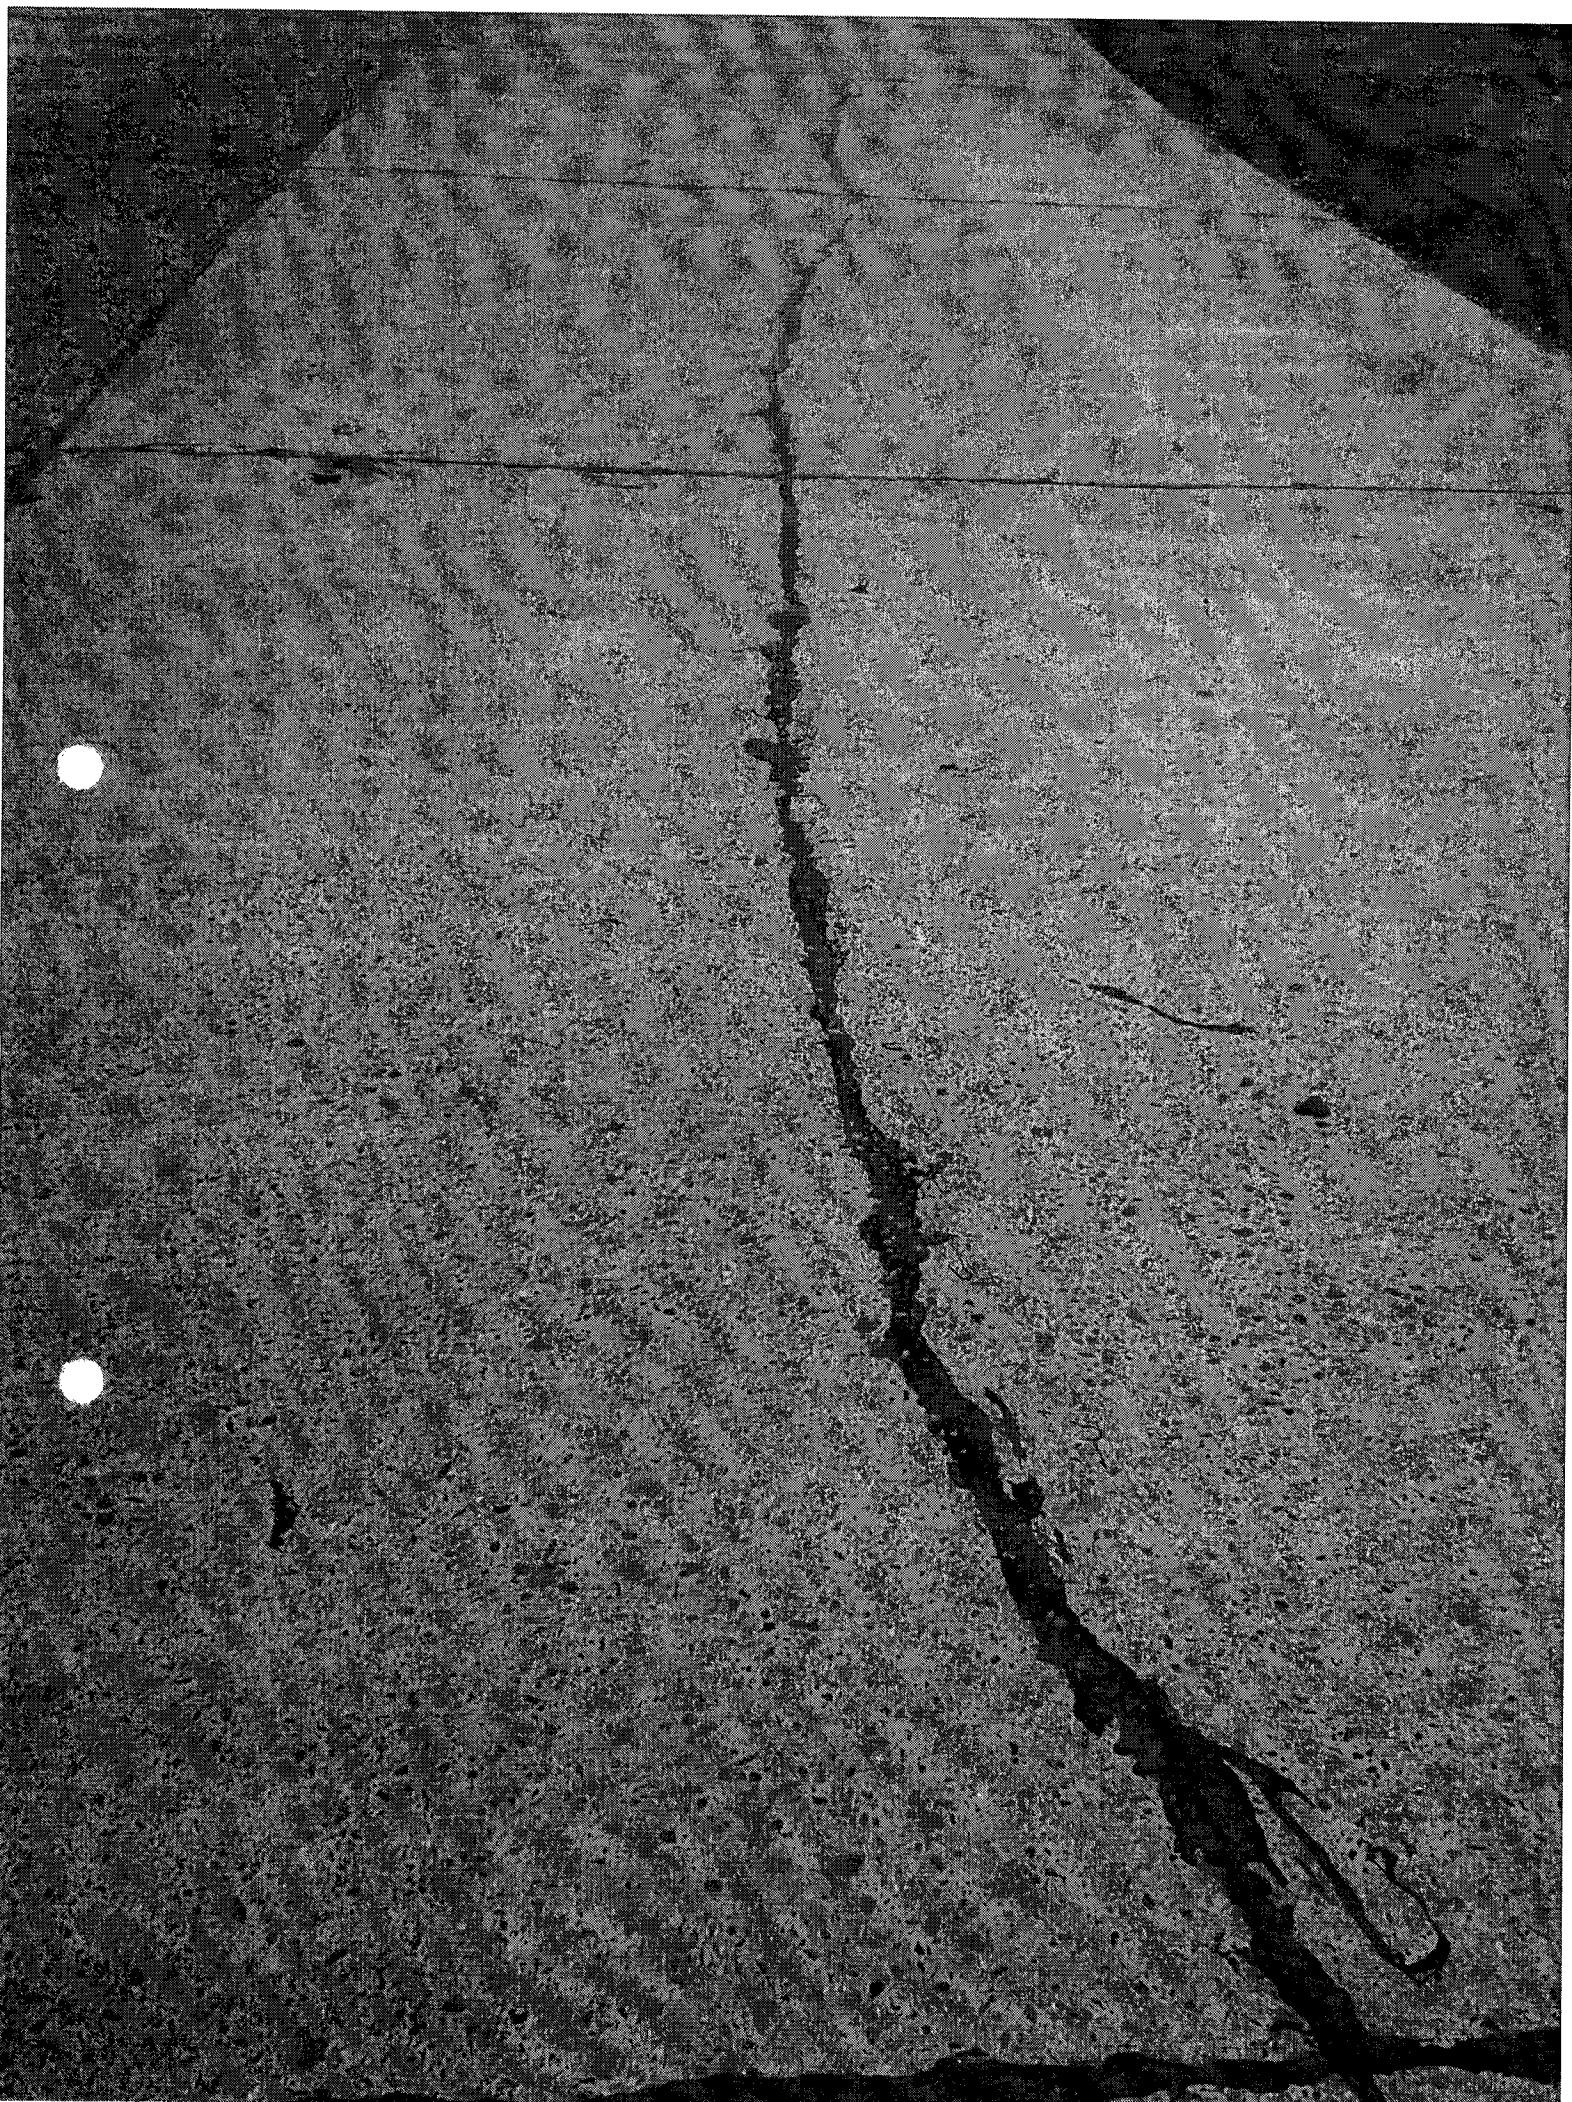
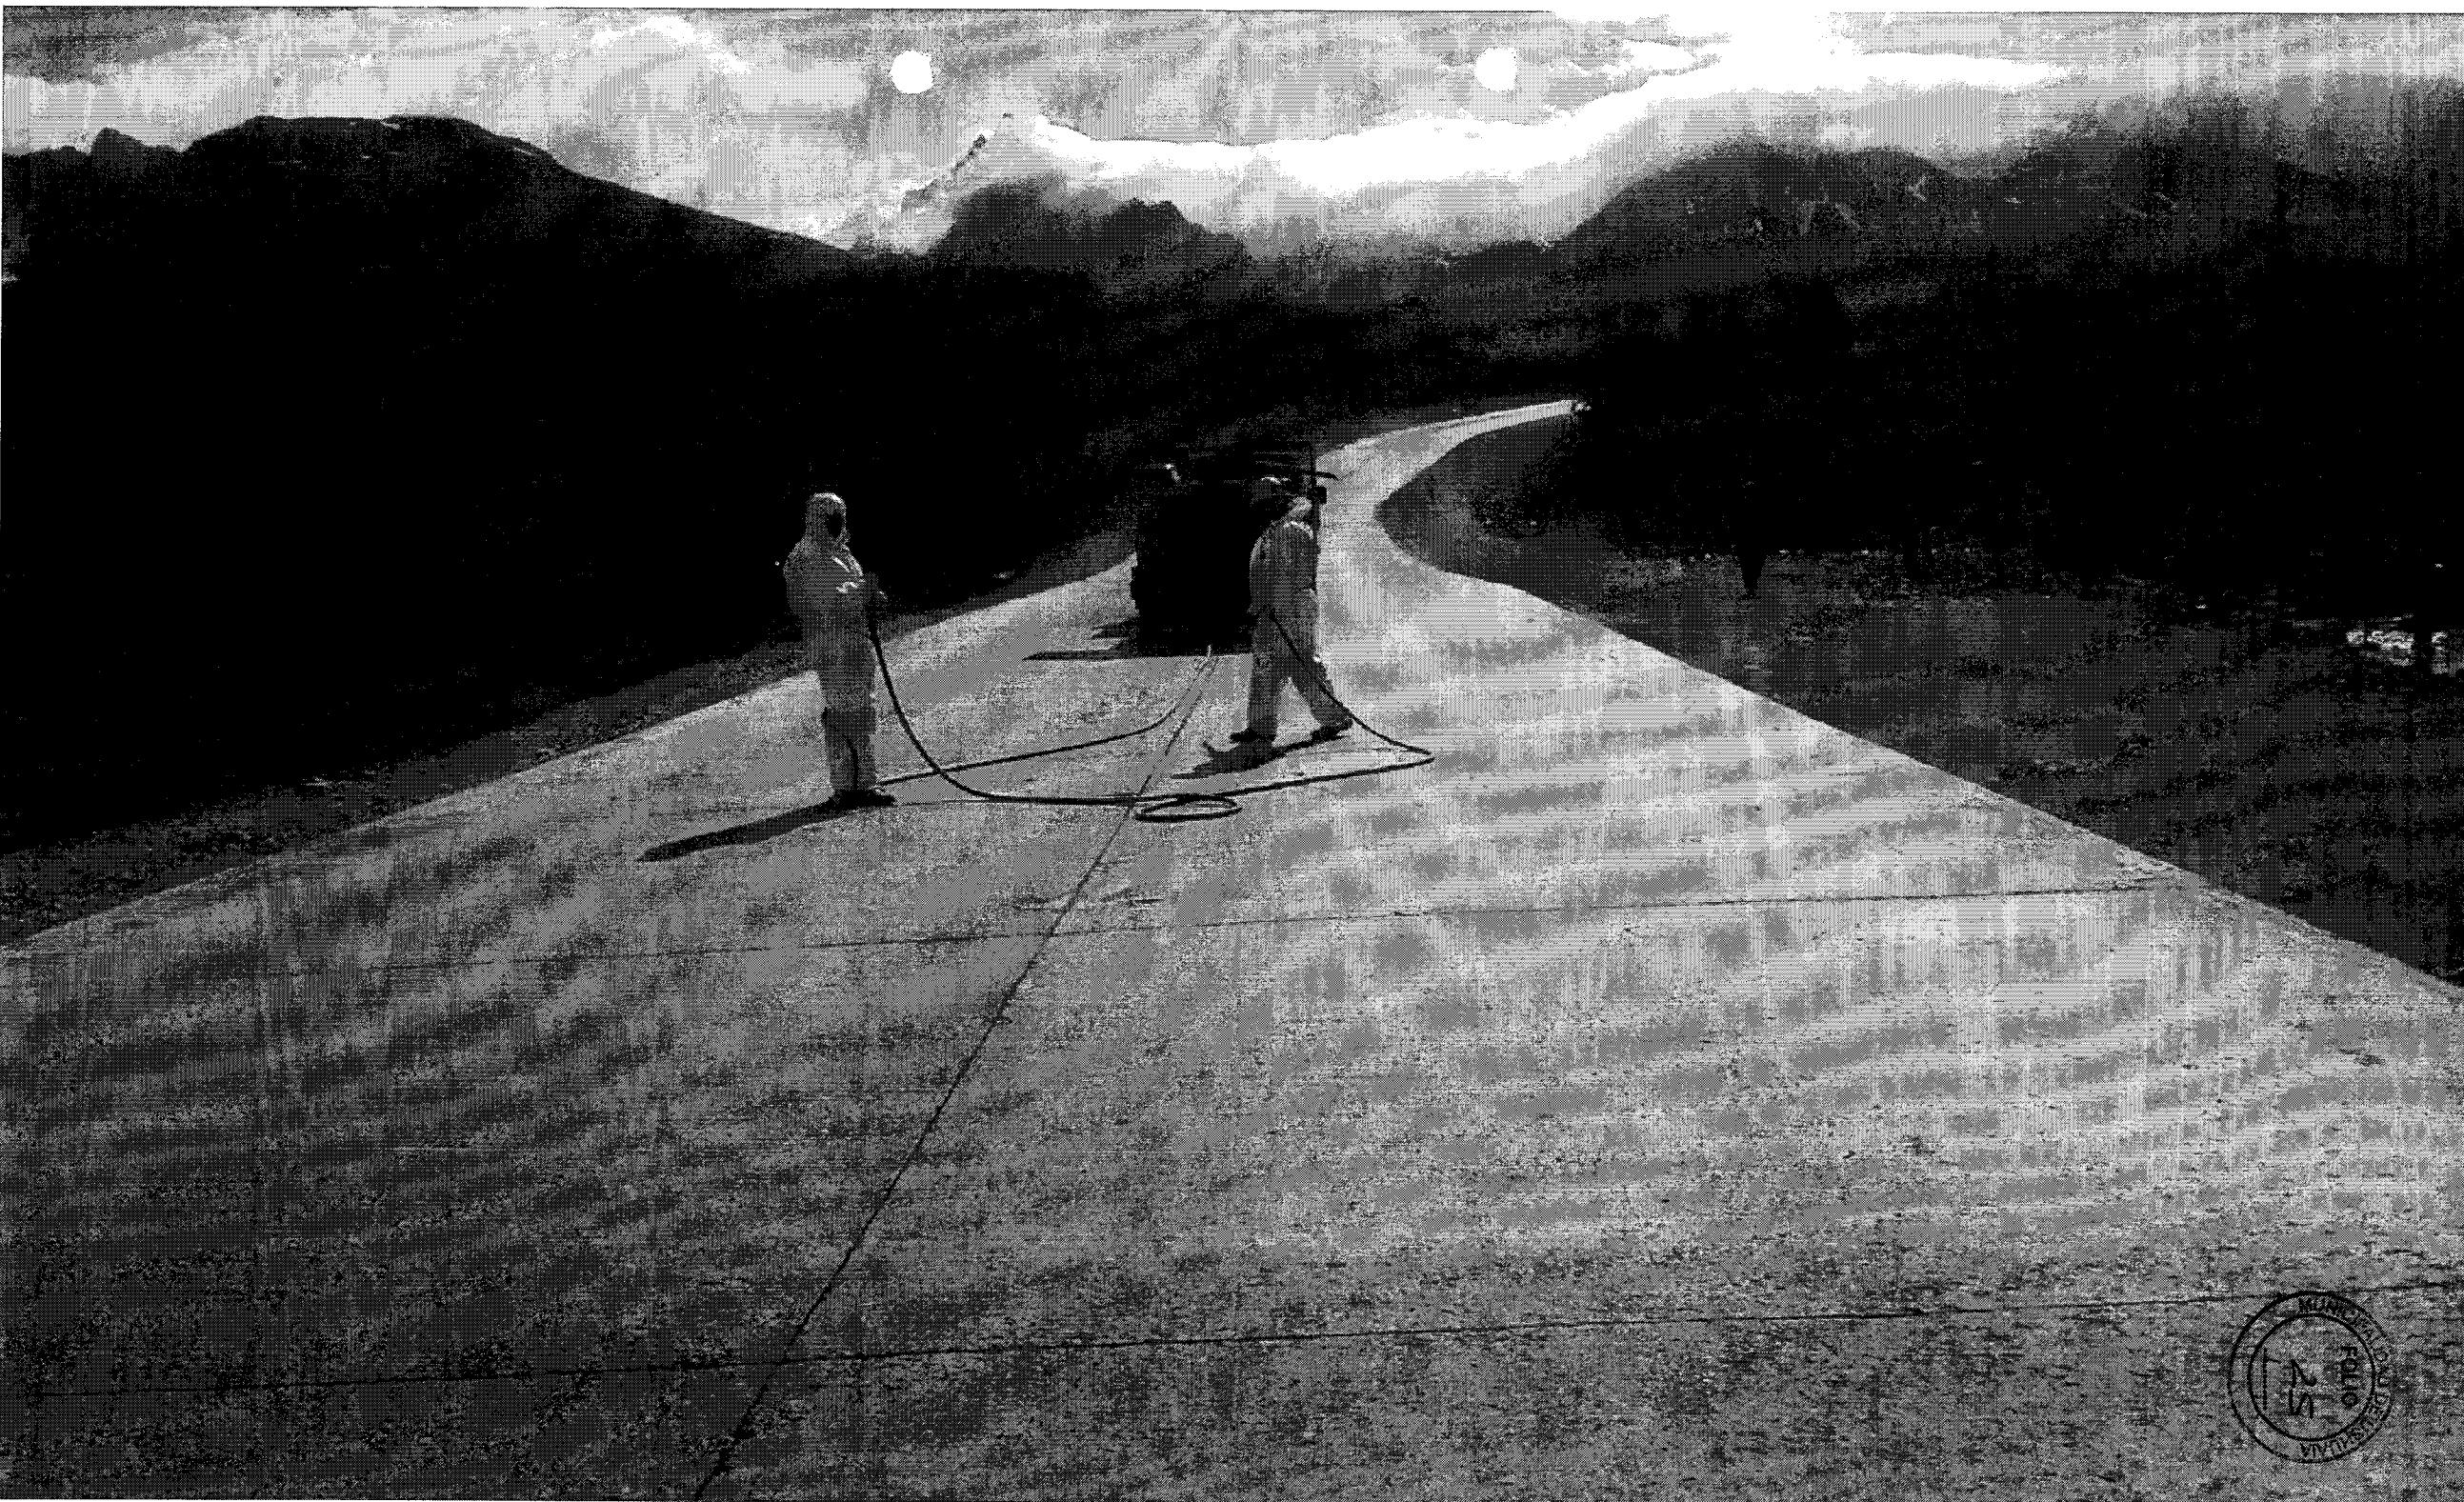
Cabe mencionar que la Empresa que ejecutó la parte de la obra correspondiente al Expte. O.P. N° 3275/15. (Prog. 410,00 – 812,00) ha dado cumplimiento en cuanto a las reparaciones de las fisuras de acuerdo a las observaciones expresadas por parte de la Inspección.- Se adjuntan cinco (05) tomas fotográficas del sellado de juntas longitudinales, transversales y fisuras entre las prog. 410,00 – 812,00.-

sellado de puntos y firmas
