martes 12 de mayo de 2026  
NOTA-DPOSS-4384-2026

Referencia: N-4054-2026

miércoles 6 de mayo de 2026  
INFO-TEC-88-2026

En respuesta a lo solicitado, se informa que con fecha 23 de abril de 2026 se procedió a la inspección técnica del sector indicado, mediante intervención de la cuadrilla operativa correspondiente, tramitada bajo Orden de Trabajo N° 16760, caratulada como verificación por "desborde aparentemente cloacal" en la zona de Tucumán e Isla de los Estados, barrio Alakalufes, ciudad de Ushuaia.

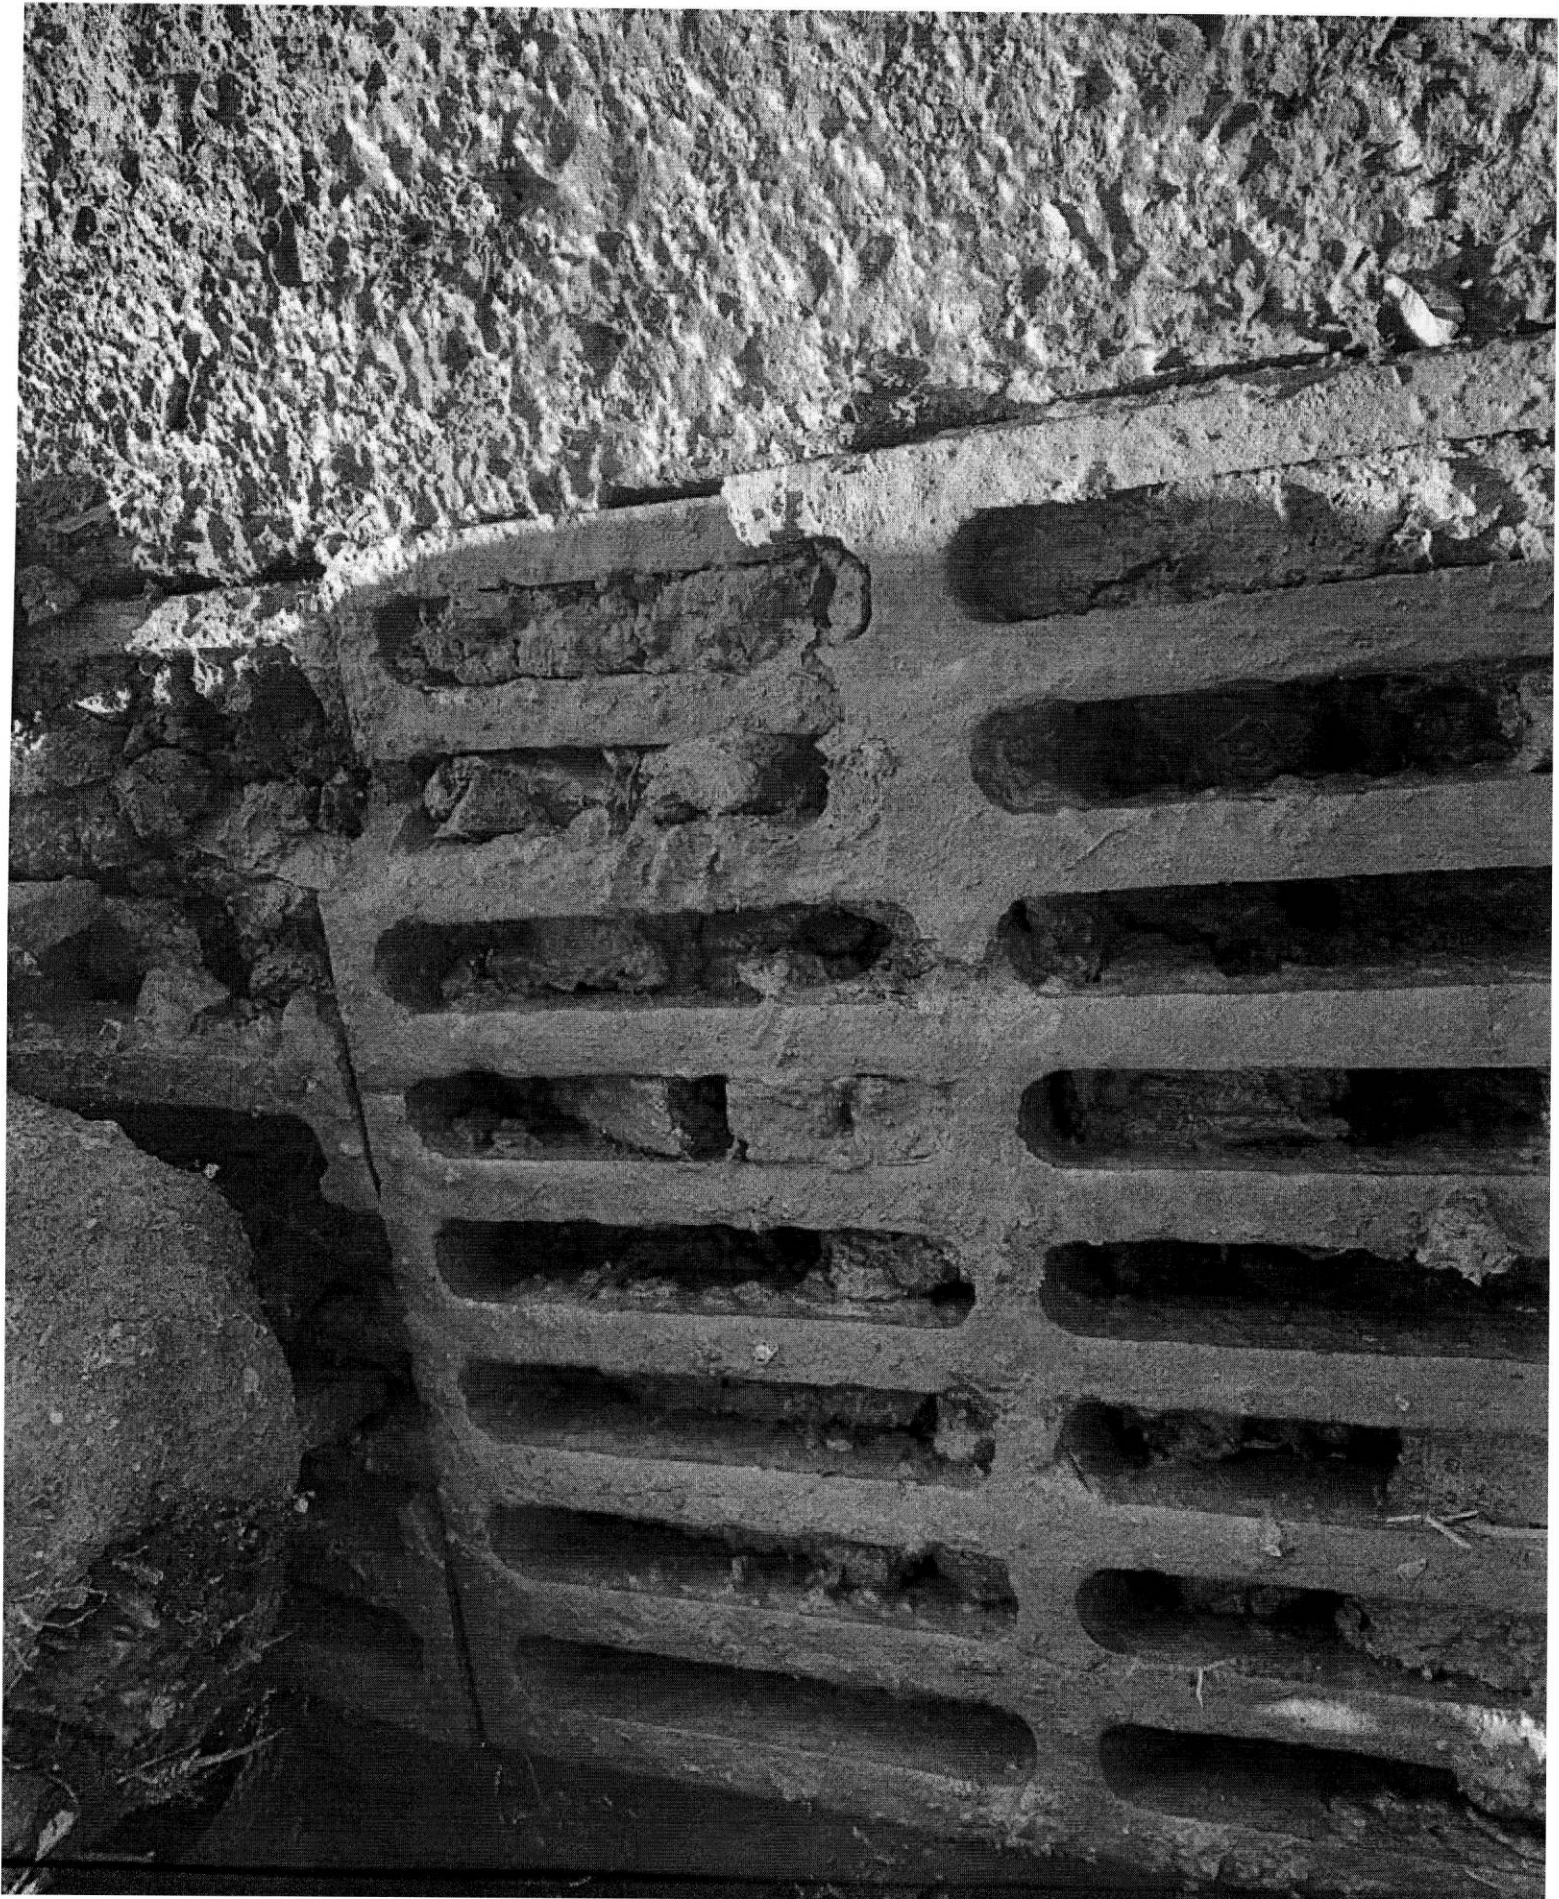
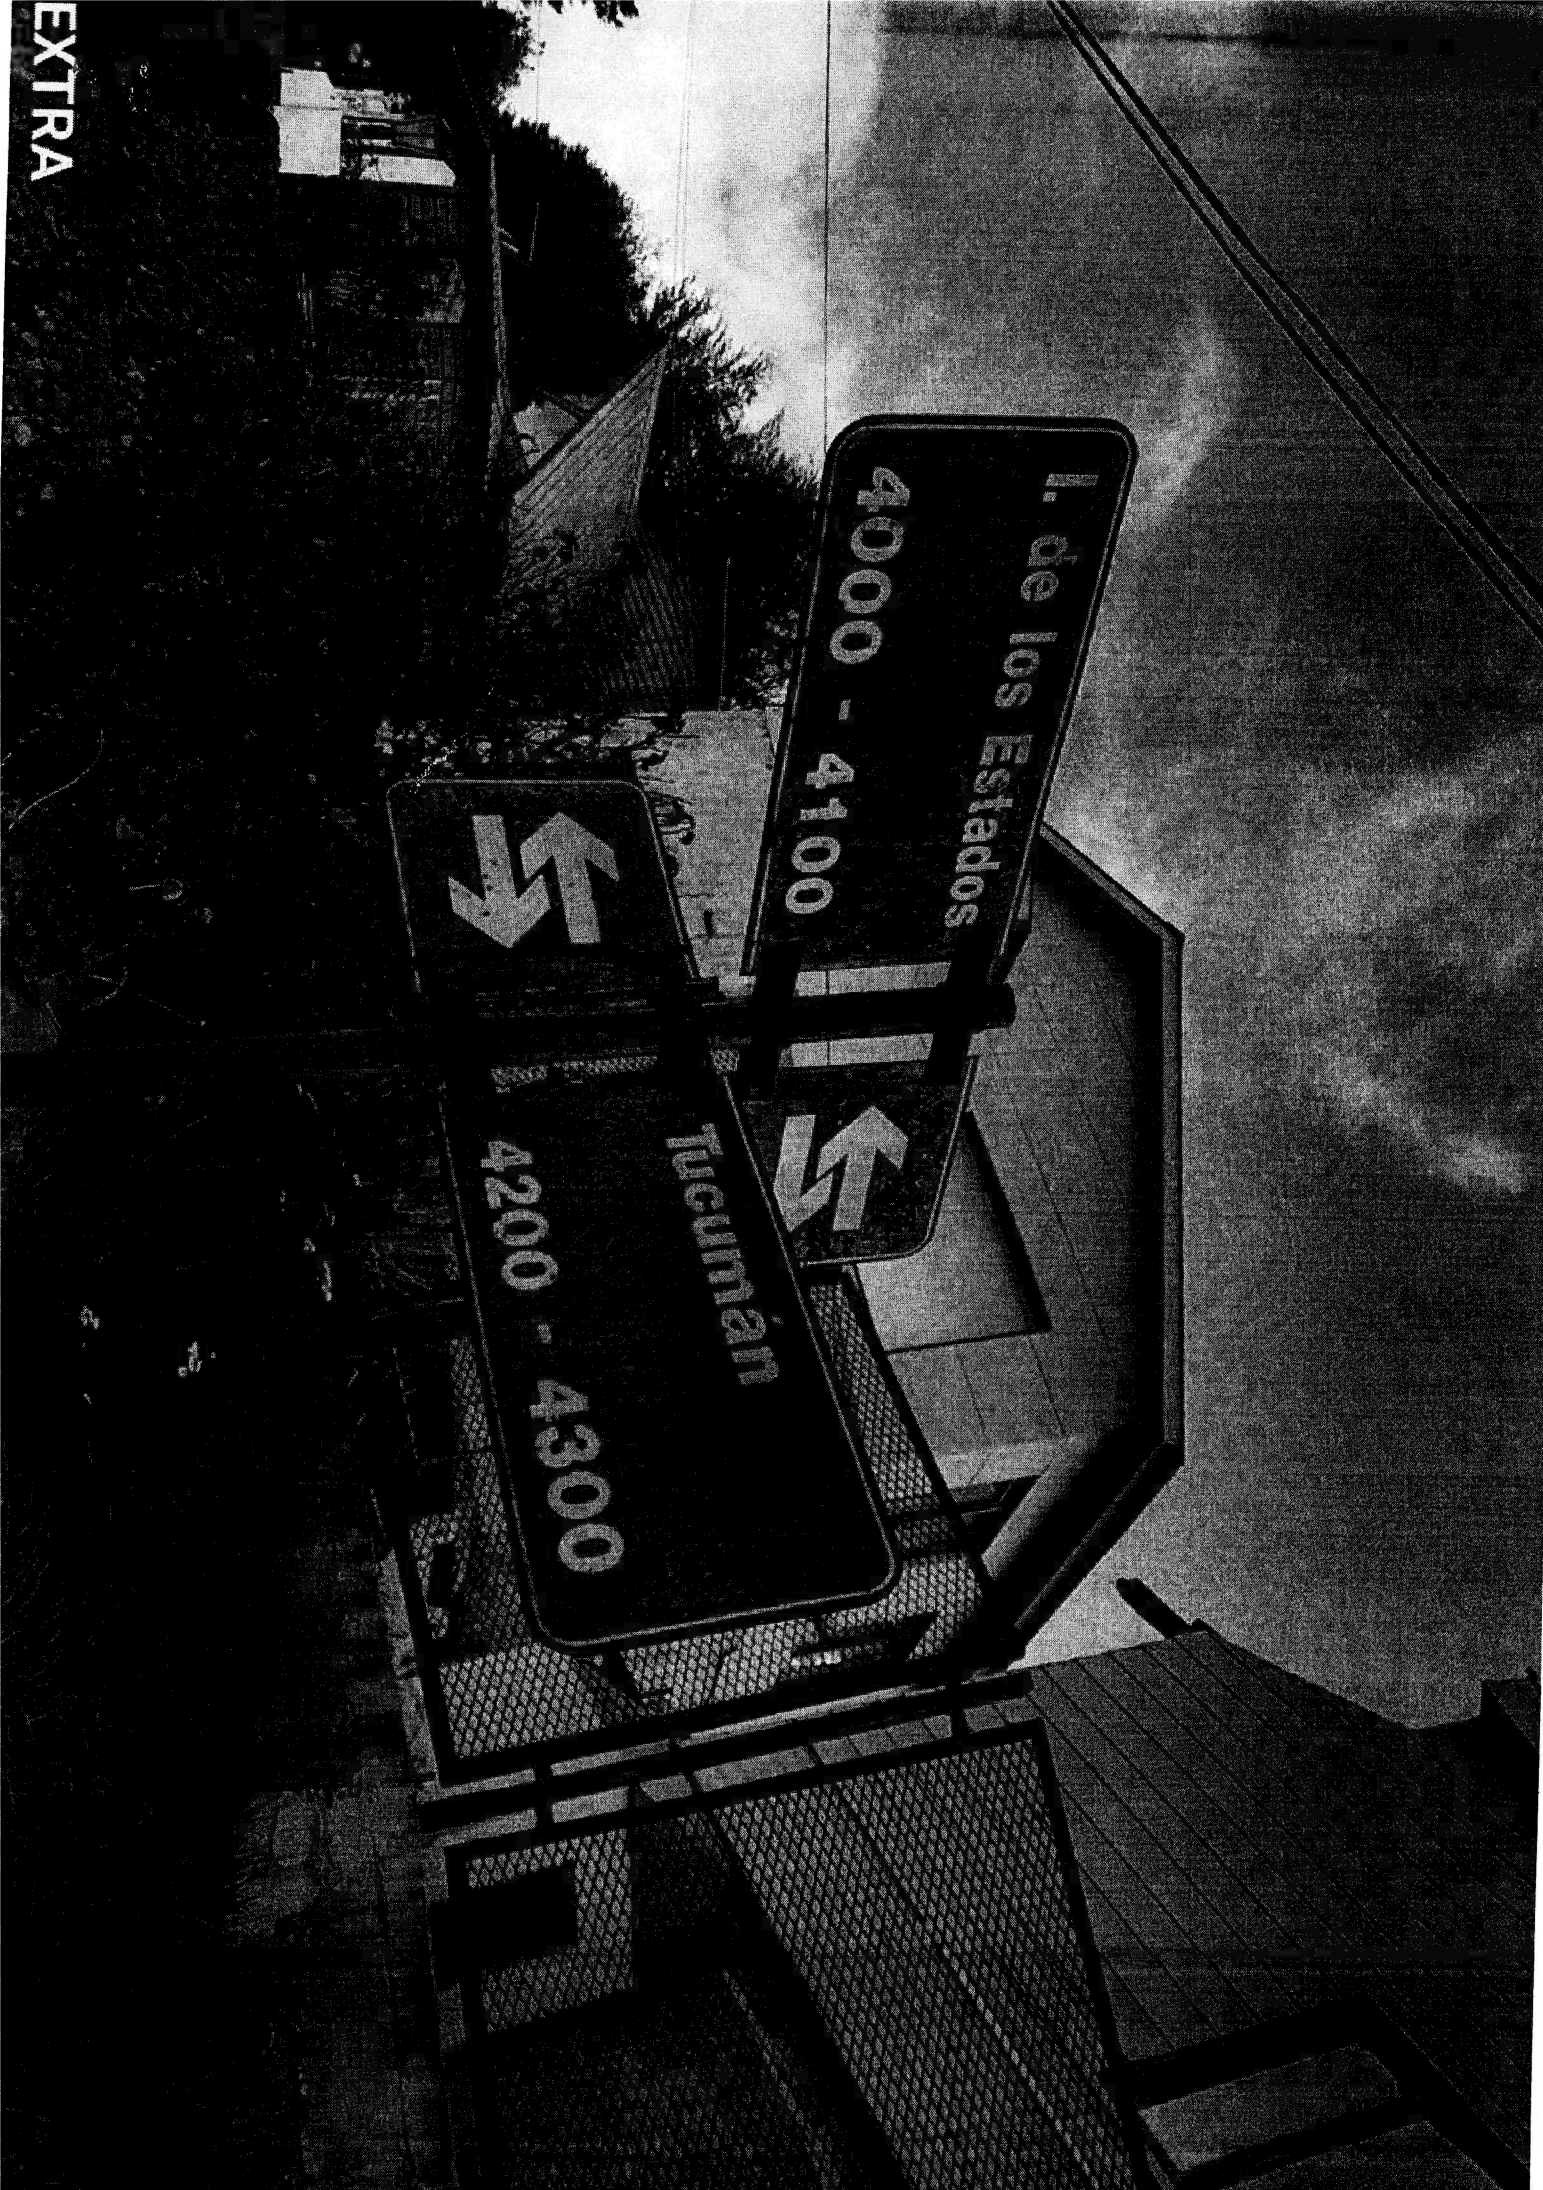
De acuerdo con lo informado por los técnicos del área interviniente, al momento de la verificación se constató la existencia de un escurrimiento superficial de agua proveniente de un inmueble particular (agua de escorrentía superficial no cloacal), el cual afecta de manera directa el frente, ingreso vehicular y acceso peatonal de una vivienda lindera. El agua escurre hasta la esquina donde hay una boca de tormenta obturada con sólidos.

Se acompaña registro fotográfico tomados in situ, en los cuales se observa la ubicación física del reclamo en la intersección de las calles Tucumán e Isla de los Estados, fecha y hora de constatación, y la condición de la boca de tormenta existente en el lugar..

De dichos registros fotográficos surge que la boca de tormenta se encuentra con evidente acumulación de barro, áridos, sedimentos y sólidos, lo que reduce sustancialmente su capacidad de captación hidráulica e impide el normal ingreso y evacuación del agua superficial.

Resulta necesario que el Municipio implemente una política activa de mantenimiento permanente de bocas de tormenta, cámaras y cañerías pluviales, mediante equipamiento desobstructor-succionador adecuado, y que avance en la revisión integral de la capacidad de conducción de la red existente. Del mismo modo, resulta urgente contar con un Plan Maestro de Desagües Pluviales que identifique puntos críticos, proyecte obras faltantes, adecue diámetros insuficientes, ordene descargas, contemple chorrillos y drenes urbanos, y garantice que las nuevas urbanizaciones incorporen correctamente esta infraestructura desde su etapa de diseño.
